La seconda vita della 1750 GT Veloce

TESTO MICHELE ZAPPA
FOTOGRAFIE ARCHIVIO F&V EDITORI

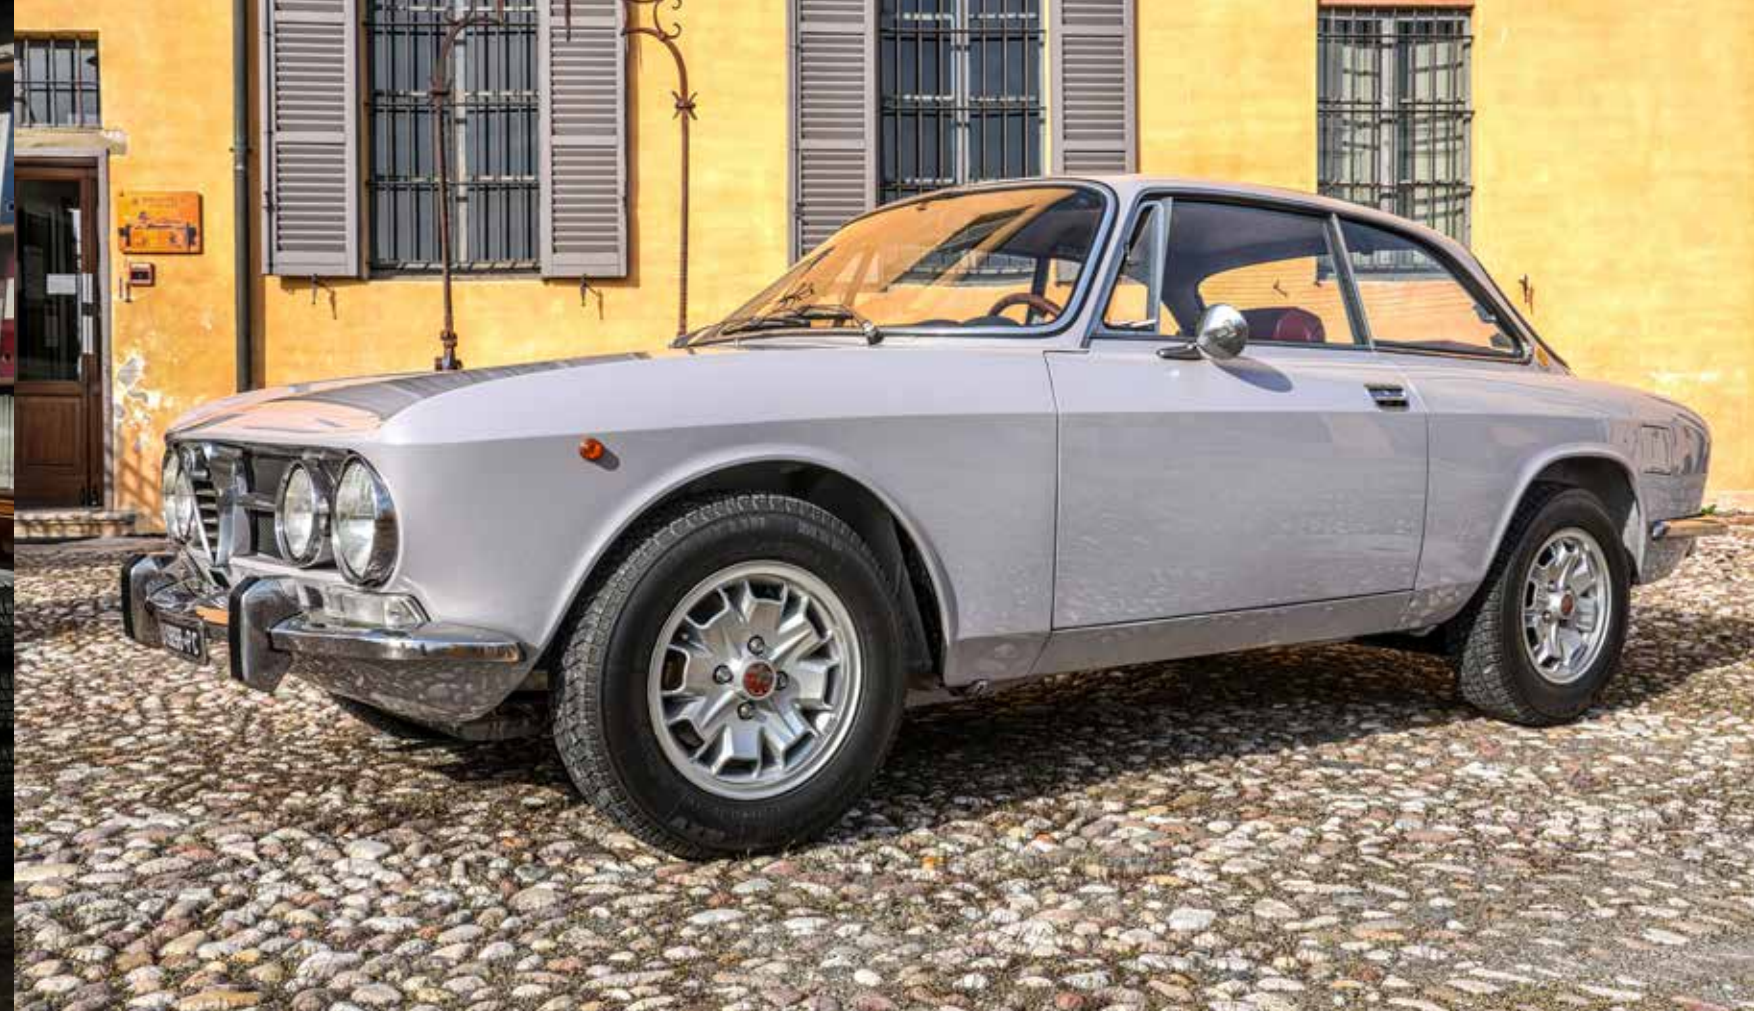
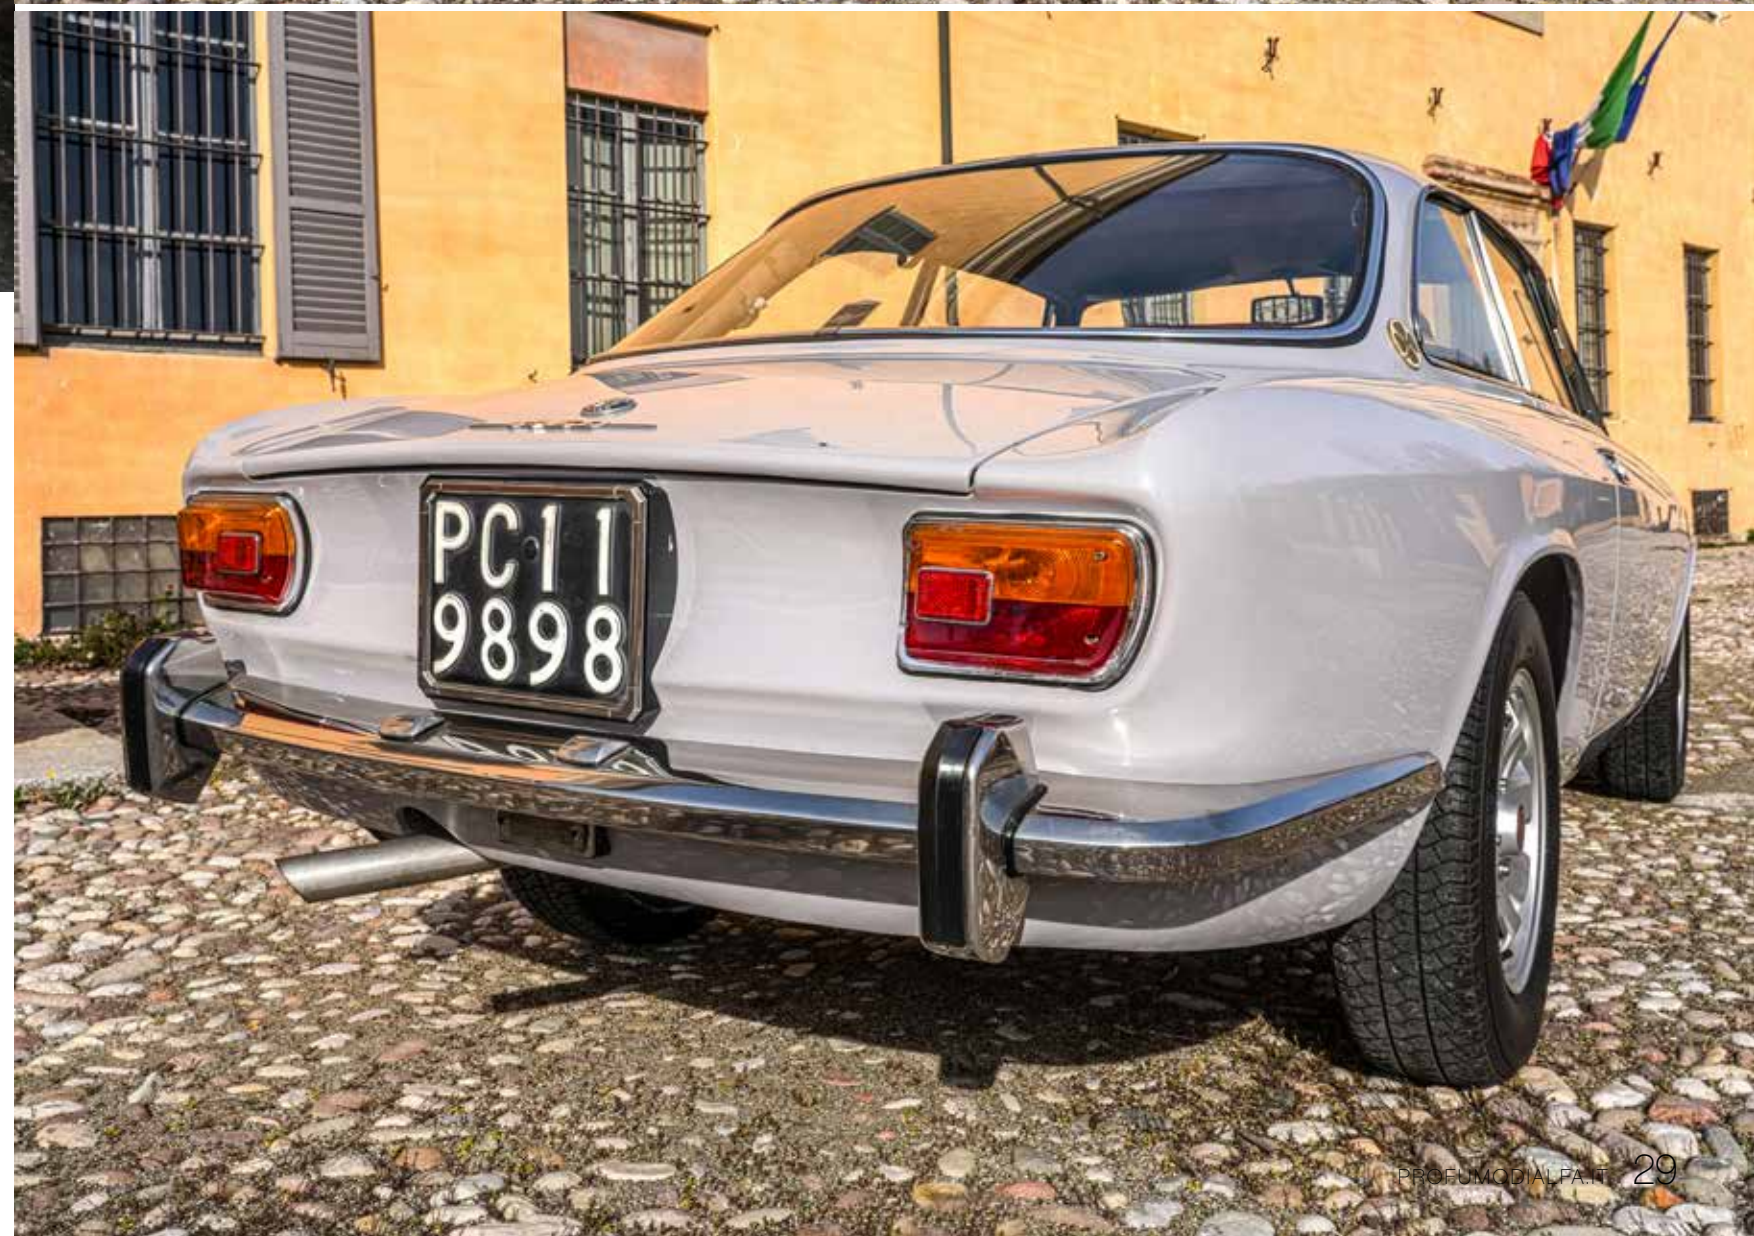
Provenienti dall'archivio di Roberto Cavanna alcune fasi del restauro durato cinque anni. La carrozzeria è stata portata a nudo non tramite sabbatura, ma rigorosamente a mano, così come il sottoscocca.

parecchi anni sotto un porticato inutilizzata finché la riacquistai definitivamente. Il problema si pose quando andai alla revisione perché i documenti anni prima erano stati ritirati al vecchio proprietario, ma con un po' di pazienza riuscii a riaverli dalla Motorizzazione e chiudere ogni pendenza. La macchina dal punto di vista del motore era perfetta ma la carrozzeria lasciava a desiderare così ci ha pensato **Dino Bianchini** a riportarla com'era in origine, abbiamo sostituito solo le portiere i sottoporta e tolti chili di vecchio antirombo dal pianale e una volta risanata è stata la manualità di **Dino** a fare la differenza».

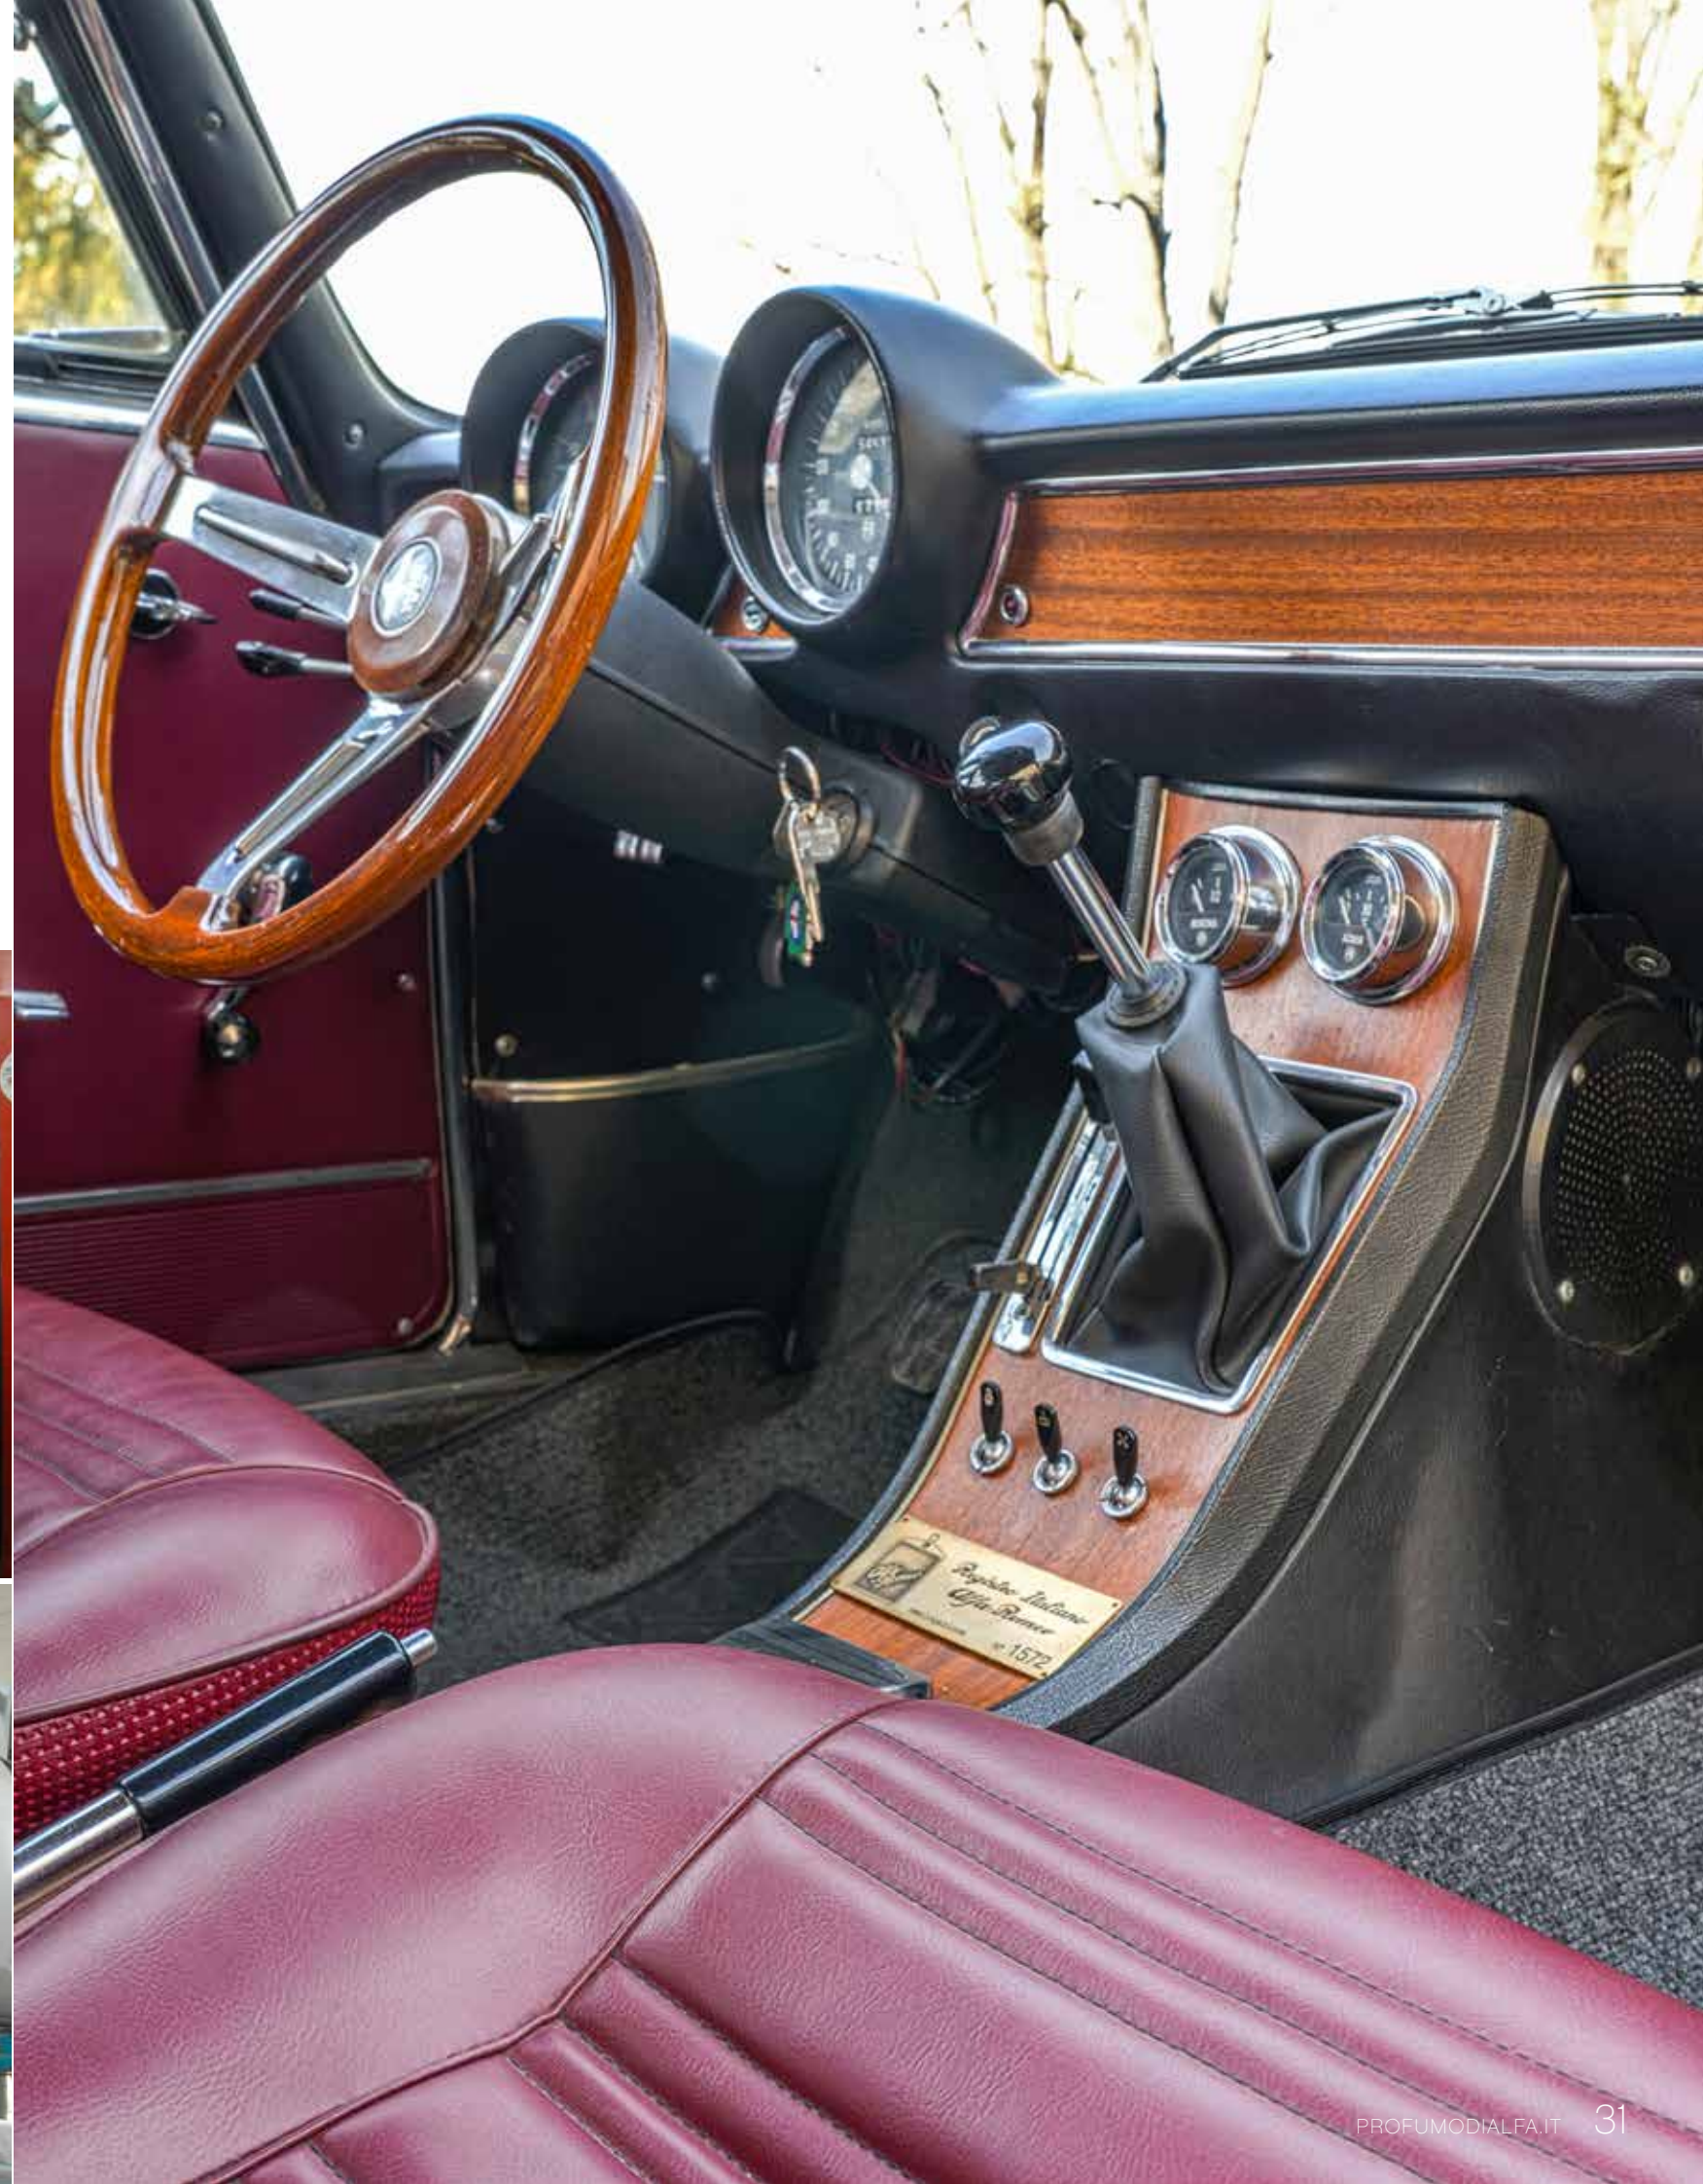
Un reperto storico: il libretto di circolazione originale della 1750 GT Veloce con firma autografa dell'ing. Carlo Chiti.
